Administration des enquêtes techniques

Collision ferroviaire du 14 février 2017 à Dudelange

Rapport N° AET/CF-2018/01

Rapport d'étape

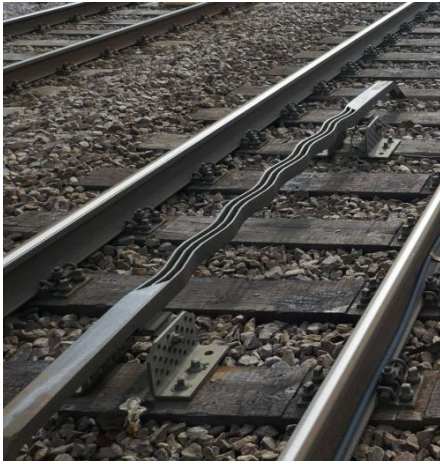
Lors du passage d'un train, une brosse composée de fines lamelles métalliques verticales (brosse de contact) fixée en dessous de l'engin de traction vient frotter sur la surface supérieure du « crocodile » et ferme ainsi le circuit électrique. Une impulsion électrique est envoyée en cabine et transmise au conducteur par l'équipement embarqué Memor II+.

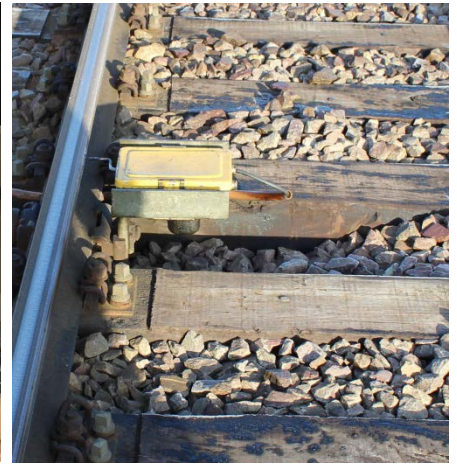
En outre, l'installation comporte une pédale de contresens (détecteur électromécanique) qui a comme fonction de supprimer, de façon temporaire pour cette circulation, l'action de supervision du système Memor II+ lorsqu'elle est abordée à revers. En effet, le potentiel par défaut étant positif, les trains circulant à contresens seraient pris en charge par le système Memor II+ lors de chaque passage à revers. Elle est fixée en amont du « crocodile » pour le train abordant le « crocodile » à revers et est activée par le passage des roues.
